## VERDICT: RECOMANDAT CU INVESTIȚII

Marcă & Model: **Suzuki Vitara**

An Fabricație: **2017**

Serie Șasiu (VIN): **TSMLEY21S00423979**

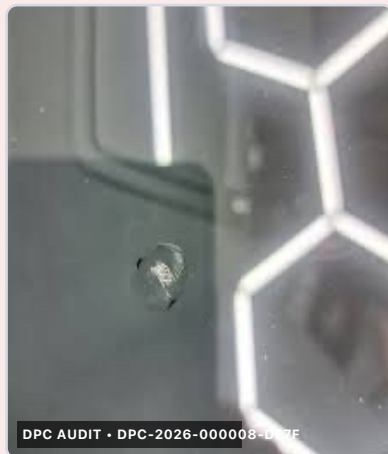
**DEFECTIUNE #1: Caroserie & Exterior — Parbriz & G...**

Ciobitură mică pe parbriz, fără extindere. Mașina poate trece inspecția ITP
